深藏于梧桐街道：怀恩堂 繁华闹市中的平易近人

教堂何其俭朴

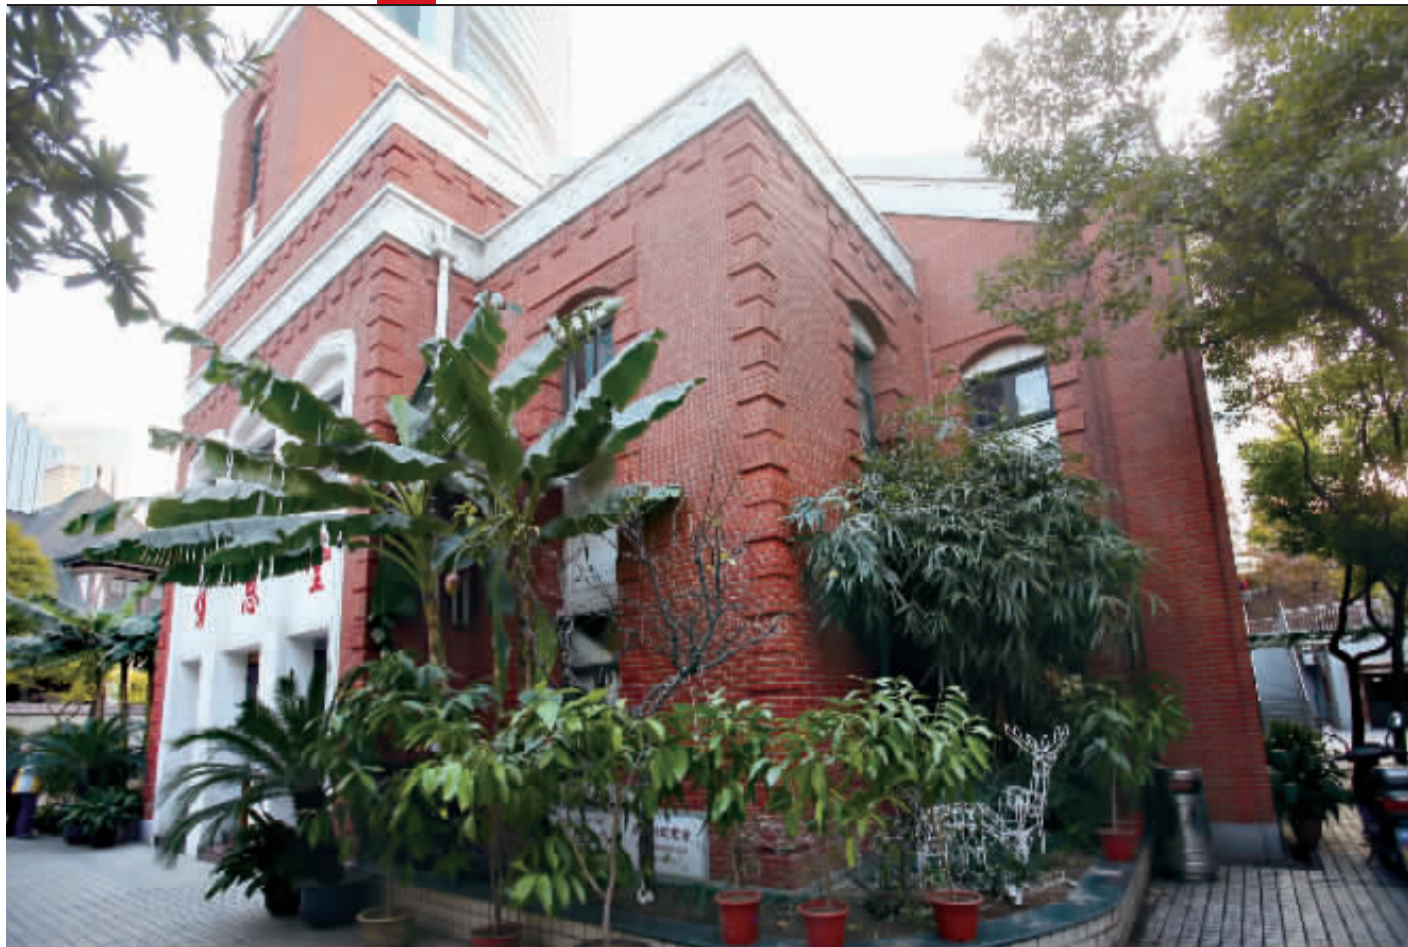
教堂常有尖顶、尖券这些元素在怀恩堂都没有得到强调突出。

法式梧桐的树冠让本不宽阔的陕西北路变得愈加紧凑。也如同怀恩堂所处的这条闹中取静的马路一样，它作为宗教建筑却是显得内敛而不张扬，例如教堂常有尖顶、尖券这些元素在这里都没有得到强调突出，这大概也与这里曾经作为浸信会教堂的缘故有关。呈现在建筑物正立面上的是前面主入口建筑以及东南角的钟楼。入口处的门厅用两层楼高的三联拱券支撑起来，而钟楼与紧邻的门厅建筑皆是平顶，外墙是俭朴的红色外墙，仅仅在外立面的檐口部位用白色圆弧和圆点等浮雕图案稍作了修饰，这就是为什么怀恩堂一眼看上去竟然显得如此的平易近人了。

门厅南侧耸立着怀恩堂三层高的钟楼，两段式，腰部同样是用白色浮雕带作为装点。没有奇特的屋顶，取而代之的是一个近一层楼高的红色十字架，在南京西路摩天办公楼的人们俯瞰周围繁华的街区时，多半能够在复杂的地貌中靠这一抹红色辨认出被梧桐和高楼掩映的怀恩堂。

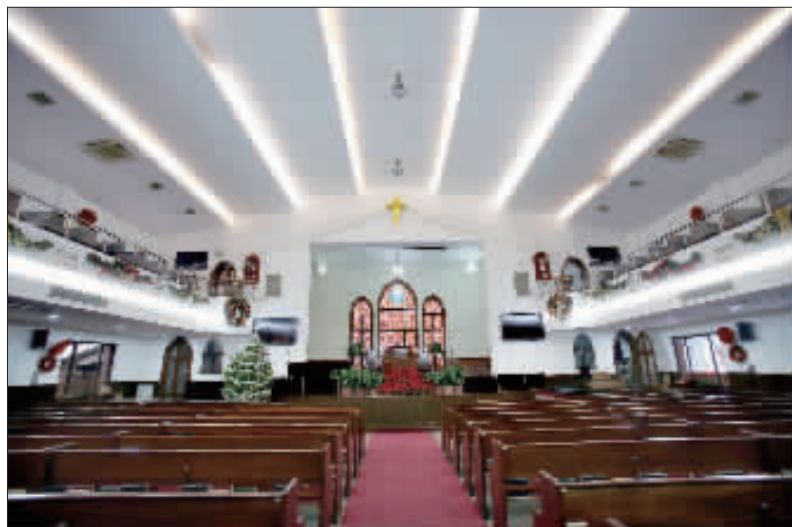
教堂内部空间。

用数字来说话吧，在礼拜天，整座教堂最多可容纳下2000余人同时礼拜，这样的容量在上海众多基督教堂里是数一数二的。室内的布局一如其外部一样朴素，没有廊柱，从墙面一直到天花，只有连成一片的白色。内部结构可简单地划分为上下两层，包括一层的大堂与二楼的挑台。菠萝格木制成的长凳一排排在室内铺开在空旷的大堂里。正前方是高出地面一米有余的圣台。并没有区分主礼席与讲道席，而是设置了一座讲台。

更有趣的是，这里的圣台上也没有悬挂十字架，而是将十字架的图案制作在了圣台后方的彩绘玻璃之上。我们站在二层的挑台上，整个空间包

括楼下的圣台尽收眼底。大堂、挑台、圣台就这样简洁地组合成了整个内部空间。用一句话总结，这是一座布置更似会堂的教堂。
