G40公路长江大桥
8年来首次大修

钢桥面铺装维修工程第一阶段完成

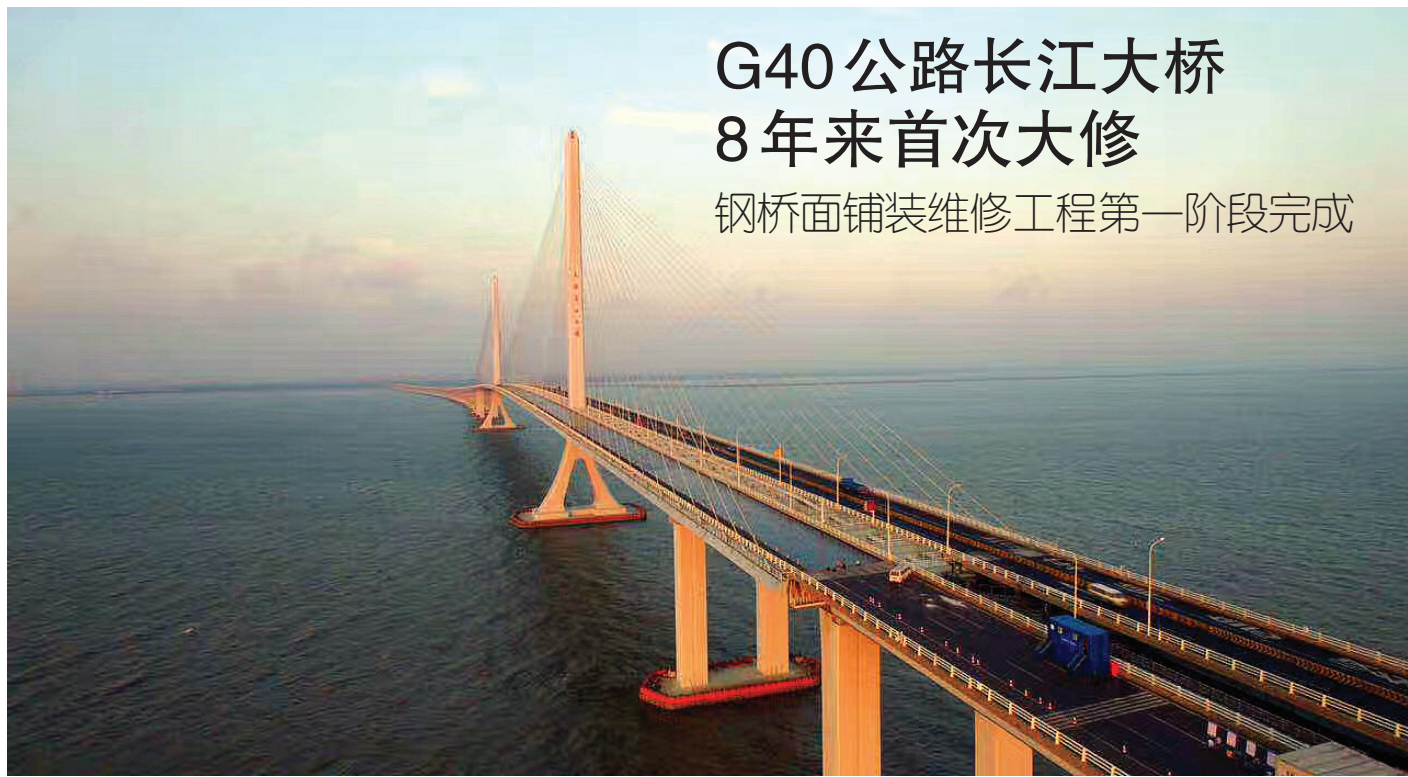
维修中的长江大桥。

本次钢桥面铺装维修是将已破损的原大桥钢桥面环氧沥青层全部清除,钢桥面重新进行抛丸处理,达到设计要求后涂布溶剂型防水粘结材料,再进行浇筑式沥青层施工,最后对全幅桥面加罩一层高弹高粘改性沥青玛蹄脂。

施工方隧道股份路桥集团透露,施工人员将在有限的时间内将破损桥面铺装进行彻底清理,将原有的环氧沥青路面更新为防水粘结层+浇注式沥青混合料+高弹性SMA沥青混合料路面的铺装结构。这种结构在满足钢桥面铺装复杂受力条件的同时,接近零空隙的浇注式沥青混合料能更好地保护桥梁主体结构免受高湿、高盐的海洋气候条件影响,使路
